<b>Commune de :</b>	Astailac
<b>Rivière(s) concernée(s) :</b>	La Dordogne
<b>Personne(s) rencontrée(s) :</b>	<ul style="list-style-type: none"><li>• Mme. LESCURE (Maire)</li><li>• 2 riverains</li></ul>
<b>Date de l'entretien :</b>	3 mars 2011 – 16h00

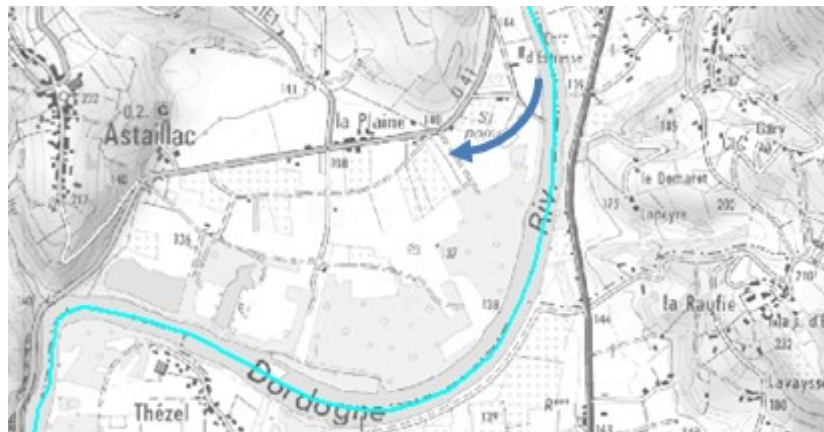
Les zones des premiers débordements se situent :

- × en rive gauche, dans le Lot, en face du château où les berges sont plus basses,
- × en aval du château en rive droite (cf. plan).

Au niveau du château, la limite des zones inondables est à revoir. Le château n'est pas inondé, l'eau s'arrête au pied du mur.
